UN CASO ESTREMO DI RINFORZO STRUTTURALE CON PRECOMPRESSIONE ESTERNA: IL PONTE SUL GIBE IN ETIOPIA

SOMMARIO

Il Ponte sul fiume Gibe, ubicato a 185 km da Addis Abeba, è una struttura in cemento armato ad impalcato continuo su quattro campate, per uno sviluppo totale di 120m. Nel 2007 il governo Etiope ha accettato la proposta di riabilitazione offerta dalla “Salini spa”, la quale ha incaricato “Integra srl” di studiare il progetto di intervento. Il grave quadro fessurativo dell’impalcato, contrapposto al relativo buono stato delle sottostrutture, ha determinato la scelta di un intervento di rinforzo dell’impalcato basato sulla precompressione esterna. I lavori, terminati in circa tre mesi, hanno permesso di riaprire al traffico il ponte senza alcuna limitazione di carico. La memoria presenta i principali aspetti del progetto e della sua realizzazione.

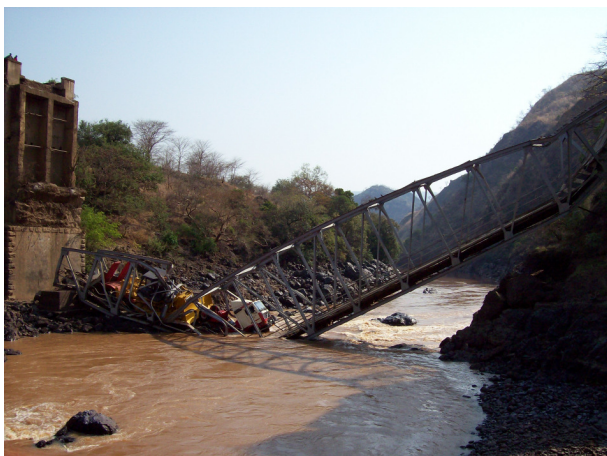
Figura 2 – L'attraversamento adiacente crollato recentemente

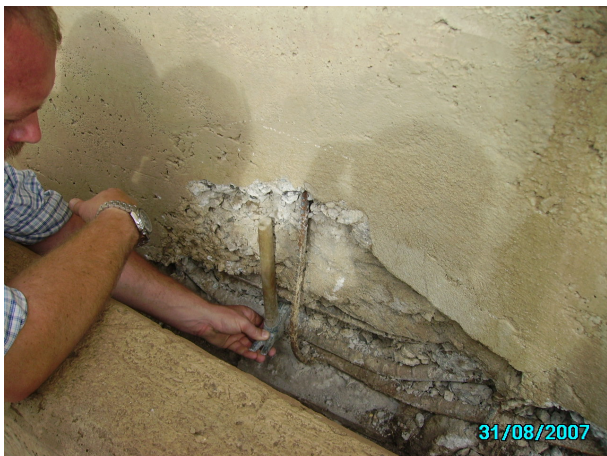
Queste valutazioni hanno trovato conferma durante i successivi sopralluoghi, quando è stato possibile prendere visione di situazioni puntuali sotto l'impalcato: in corrispondenza della Pila 2, gli intradossi delle travi presentano casi di espulsione del copriferro determinato dall'eccessiva compressione del materiale (fig. 5), mentre la trave colpita dalla bomba mostra evidenti fessure di taglio (fig. 6).

Figura 5 – Espulsione del copriferro per eccessiva compressione

Le macro fessure di taglio sono state iniettate con resina epossidica bicomponente (fig. 14). Per le riparazioni più estese e per la ricostituzione dei tratti di copriferro mancanti si è invece privilegiato l'utilizzo di malte antiritiro ad alto grado di fluidità, così da penetrare all'interno dei "vespai" ed andare a ricostituire una sia pur parziale matrice di calcestruzzo fra gli inerti (fig. 15). Nelle zone di danno maggiore è stata anche aggiunta armatura di frettaggio di piccolo diametro.

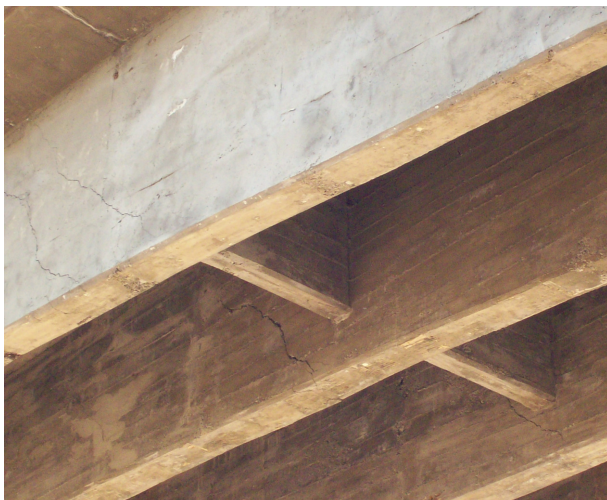
Figura 6 – Le fessure sulle travi d'impalcato

Nella realtà, le macro fessure, passanti su 3 delle 4 travi, hanno senz'altro ridotto molto la capacità del conglomerato di sopportare azioni taglianti, anche se le sezioni soggette a flessione hanno sempre una capacità di trasferire taglio attraverso il comportamento attritivo del calcestruzzo in zona compressa.

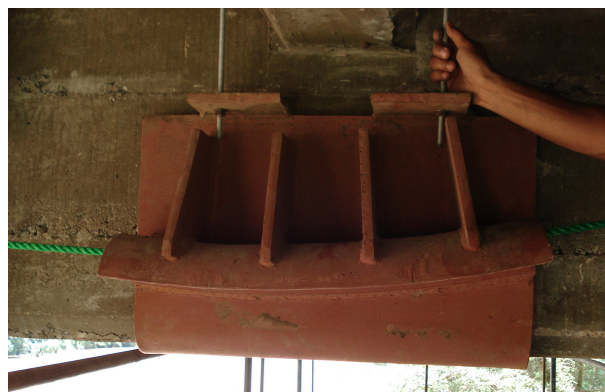
Figura 10 – La sella di deviazione appoggiata alle travi longitudinali (Cavi Tipo A)

Tutti i dispositivi di deviazione sono stati realizzati in acciaio e successivamente incollati alla struttura in calcestruzzo con resina epossidica bicomponente. Queste selle di deviazioni sono comunque progettate per beneficiare, ai fini della solidarizzazione con la struttura esistente, delle forze di deviazione del cavo stesso (figg. 10-11). Particolare attenzione è stata posta alla precisione nel posizionamento di questi elementi, garantendo allo stesso tempo le necessarie tolleranze di montaggio. In fase di tesatura dei trefoli, una eventuale impuntatura del cavo avrebbe provocato danni ingenti viste le elevate forze applicate. Esperienze simili condotte precedentemente su altre strutture hanno infatti dimostrato l'ineluttabilità degli errori di montaggio. Anche sulla scorta di ciò si è imposta la verifica di tutti i montaggi con una robusta cima tesata in posizione prima del definitivo incollaggio.

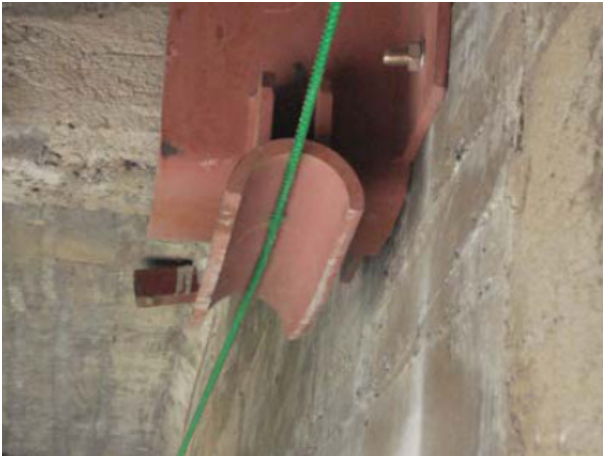
Figura 11 – La sella di deviazione appoggiata ai diaframmi trasversali (Cavi Tipo B)

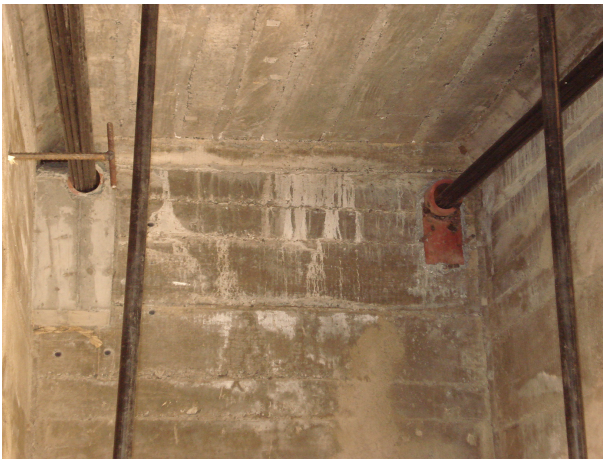
Figura 12 – I dispositivi di deviazione sui diaframmi di pila

Per le selle superiori (fig. 12) si è invece preferito realizzare sostegni in c.a., collegati sia alle travi che ai trasversi mediante inghisaggio negli stessi di connettori a taglio, realizzati con barre di armatura $\Phi 16$.

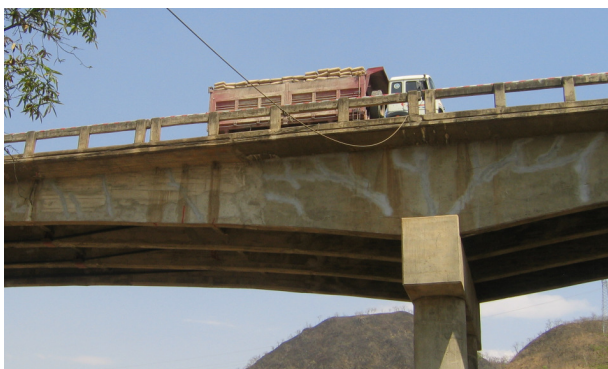
Figura 14 – Prospetto della trave con le fessure iniettate

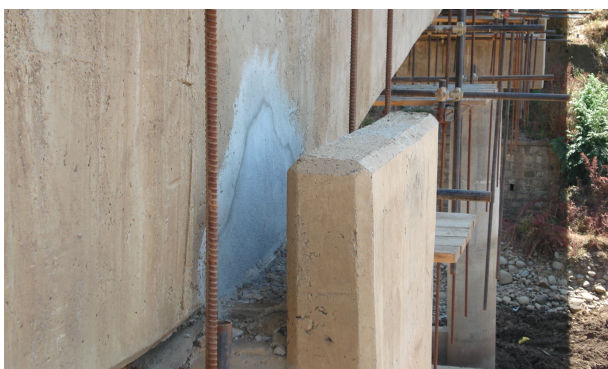
Figura 15 – Particolare del risanamento del calcestruzzo della trave sulla pila centrale

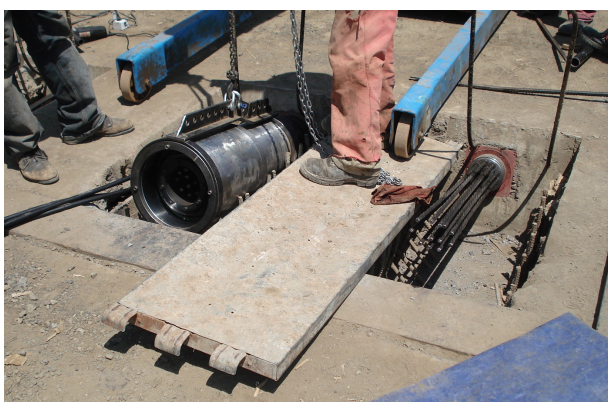
Figura 16 - Gli ancoraggi di testata in soletta

Gli ancoraggi di estremità (fig. 16) sono stati realizzati tutti contemporaneamente, in modo da permettere una fasizzazione delle operazioni di tesatura quanto più simmetrica possibile. Il transito dei mezzi durante le fasi di cantiere è stato garantito posizionando sugli scassi in soletta delle piastre di acciaio di facile e veloce rimozione.
