UN CASO ESTREMO DI RINFORZO STRUTTURALE CON PRECOMPRESSIONE ESTERNA: IL PONTE SUL GIBE IN ETIOPIA

SOMMARIO

Il Ponte sul fiume Gibe, ubicato a 185 km da Addis Abeba, è una struttura in cemento armato ad impalcato continuo su quattro campate, per uno sviluppo totale di 120m. Nel 2007 il governo Etiope ha accettato la proposta di riabilitazione offerta dalla “Salini spa”, la quale ha incaricato “Integra srl” di studiare il progetto di intervento. Il grave quadro fessurativo dell’impalcato, contrapposto al relativo buono stato delle sottostrutture, ha determinato la scelta di un intervento di rinforzo dell’impalcato basato sulla precompressione esterna. I lavori, terminati in circa tre mesi, hanno permesso di riaprire al traffico il ponte senza alcuna limitazione di carico. La memoria presenta i principali aspetti del progetto e della sua realizzazione.

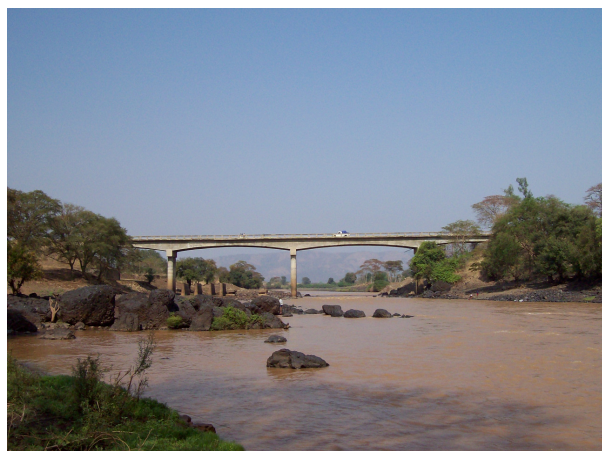
Tale struttura fu però gravemente danneggiata da una bomba durante la guerra civile che precedette la caduta della giunta militare provvisoria. A seguito del bombardamento, la sezione del ponte crollata è stata ricostituita permettendone nuovamente la transitabilità. I danni però si sono ripercossi

anche sulle altre campate, provocando un progressivo ed inesorabile deterioramento della struttura, in quanto dopo il ripristino della campata danneggiata dalla bomba non è stato messo in pratica nessun altro intervento di manutenzione dell’impalcato.

Figura 1 – Il ponte sul fiume Gibe

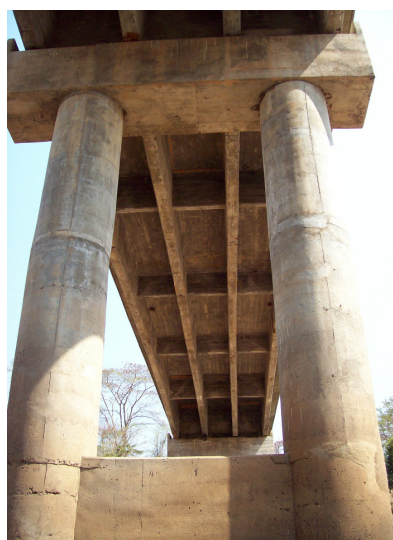
Figura 4 – Le strutture portanti del ponte

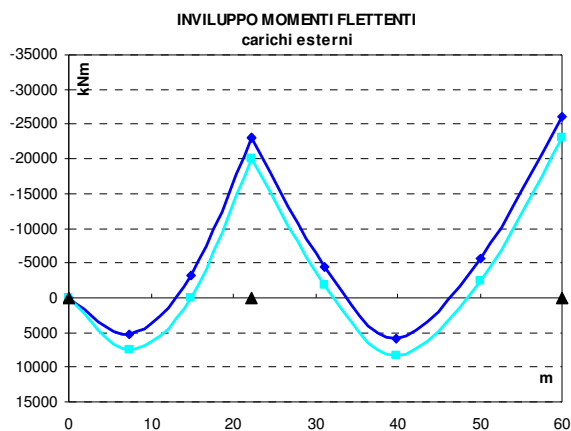
Sono state determinate le sollecitazioni nell'impalcato dovute ai pesi propri, ai carichi permanenti portati combinati con i carichi accidentali (assunti come da normativa americana AASHTO). In base a tali sollecitazioni teoriche, è stato valutato l'impegno dei materiali nell'ipotesi di calcestruzzo non reagente a trazione (verifiche al secondo stadio) ed i coefficienti di sicurezza a rottura (verifiche al terzo stadio). Sono stati ottenuti valori sostanzialmente accettabili che denotano la buona fattura del progetto originale (fig. 7). Tuttavia si deve considerare che tali valutazioni non tengono conto della perdita di efficienza e resistenza delle sezioni in c.a. a causa del danneggiamento subito. Comunque sulla base dei dati ottenuti si è ritenuto di poter escludere una crisi per flessione, imputando invece alla struttura una deficienza di resistenza a taglio.

Figura 7 – I momenti flettenti in esercizio

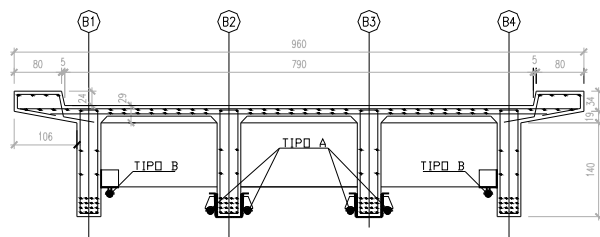
Figura 8 – Sezione trasversale tipo campata centrale

L'intervento progettato ha fatto uso di 6 cavi da 12 trefoli 0.6" standard. Le due travi interne presentano, in maniera simmetrica, un cavo per lato, mentre le travi di bordo presentano un unico cavo sul lato interno della trave stessa (fig. 8). Esternamente infatti non si sarebbero potuti utilizzare i diaframmi trasversali per allocare le selle di deviazione ed i cavi sarebbero stati maggiormente esposti agli agenti atmosferici.

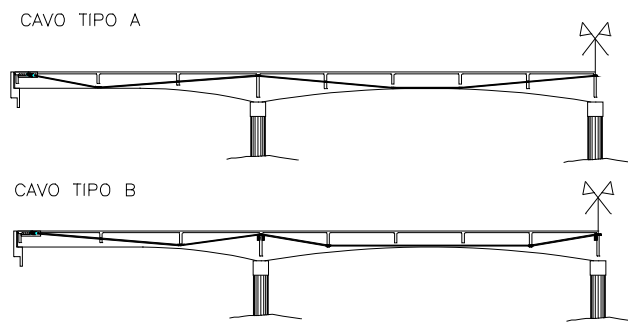
Figura 9 – Andamento dei cavi di precompressione esterna

La disposizione longitudinale dei cavi segue ovviamente l'andamento dei momenti flettenti dovuti ai carichi agenti. L'andamento longitudinale (fig. 9) è stato differenziato fra i 4 cavi centrali (Tipo A) ed i due laterali (Tipo B), al fine di ottenere una maggiore diffusione degli effetti della precompressione sull'impalcato. I cavi A sono caratterizzati da angolazioni iniziali più elevate e più morbide in prossimità delle pile, invece i cavi B sono caratterizzati da deviazioni più decise in corrispondenza delle pile e più limitate inizialmente.

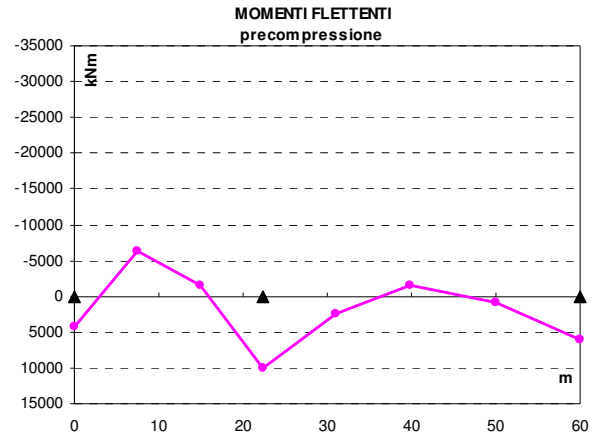
Figura 13 – I momenti indotti dalla precompressione

La precompressione è stata dimensionata per controbilanciare gli effetti dei carichi permanenti: in tali condizioni ogni sezione trasversale del ponte risulta internamente compressa. In condizioni di esercizio, sotto l'azione del traffico veicolare di progetto, le verifiche a flessione condotte al secondo e terzo stadio mostrano i notevoli benefici dell'intervento messo in atto (tab. 2).

Determinanti vantaggi si ottengono soprattutto nei confronti dell'azione di taglio. Infatti il contributo alla resistenza a taglio legato alla precompressione risulta stimabile in circa il 30% del taglio agente.

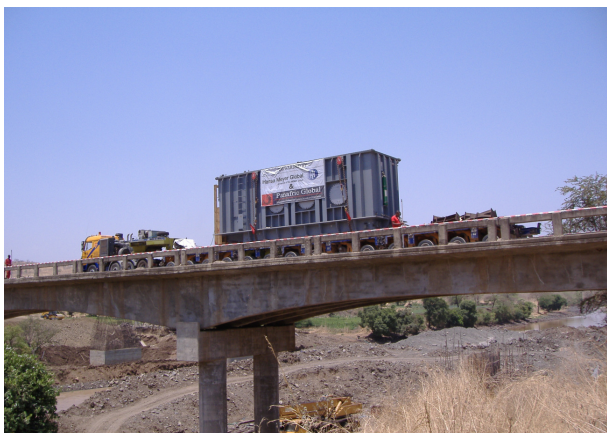
Figura 19 – Il passaggio del carico eccezionale
